**TAASISESEISVUNUD EESTI AJAL (1991-2007) EHITATUD  
PUITKARKASSELAMUTE SEISUKORD JA  
RENOVEERIMISE VÕIMALUSED**

**TECHNICAL SITUATION AND POSSIBILITIES OF  
RENOVATING TIMBER FRAMEWORK HOUSES BUILT IN  
ESTONIA AFTER REGAINED INDEPENDENCE (1991-2007)**

Magistritöö  
Maaehituse õppekava

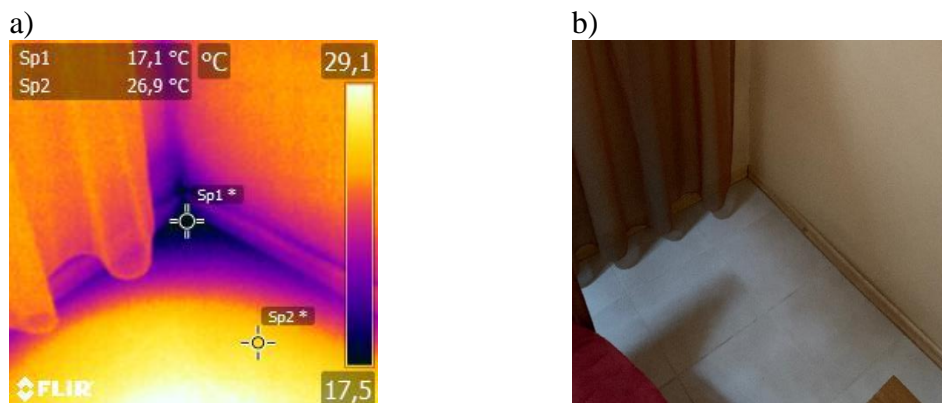
Arvutuslike temperatuuriindeksite järgi saab järeldada (tabel 10), et esimese hoone puhul ei ole kondensaadi tekkimise ohtu põranda ja sokli liitekohas. Teise hoone põranda ja sokli liitekohas on temperatuuriindeks 0,30. Niivõrd madal temperatuuriindeksi puhul on reaalne hallituse tekkimise oht, sest sobilik jahe ning niiske keskkond on selle tekkeks loodud. Kindlasti tuleks vältida antud kohas niiskust talletavate materjalide (nt pappkarbid, ajalehed jms) hoidmist. Pildistatud koht tuleks hoida asjadest puhas, et see saaks piisavalt tuulduda. Kolmanda hoone puhul ei kujuta antud külmasild endast ohtu hallituse tekkimiseks.

**Joonis 25.** Hoone 1 põranda ja vundamendi sõlm: a) termopilt b) tavaline pilt.

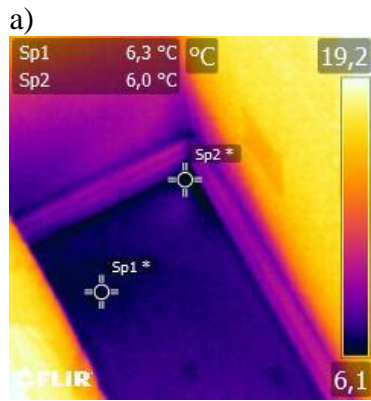
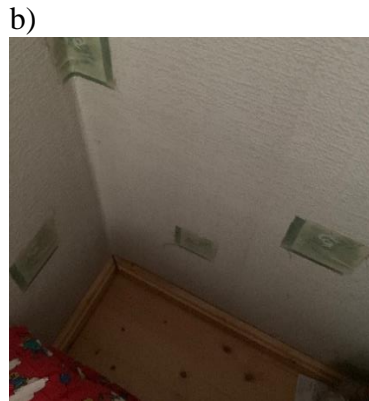
**Joonis 26.** Hoone 2 põranda ja vundamendi sõlm a) termopilt b) tavaline pilt.

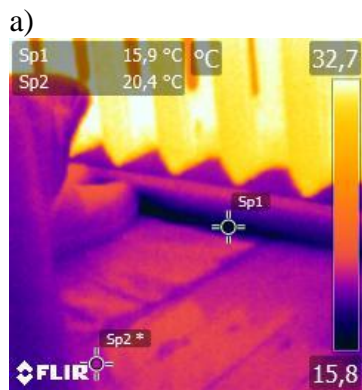
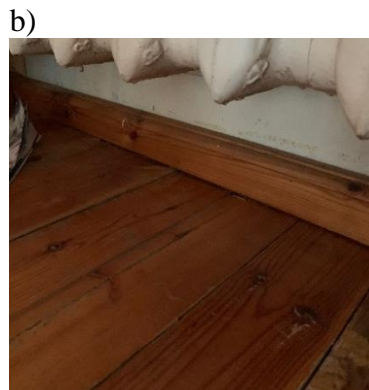
**Joonis 27.** Hoone 3 põranda ja vundamendi sõlm: a) termopilt b) tavaline pilt.

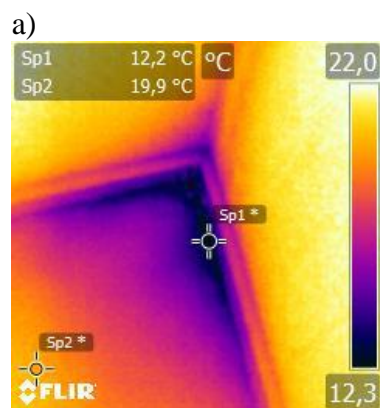
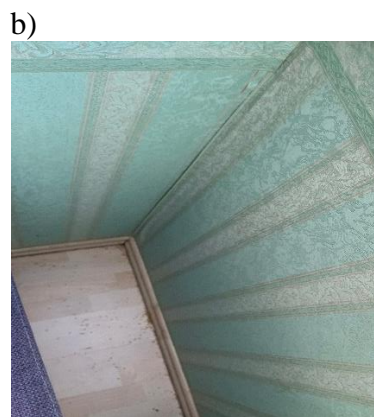
Temperatuuriindeksite kohaselt saab järeldada, et iga hoone puhul on joonistel märgitud külmemates punktides nii kondensaadi kui ka hallituse tekke ohtu. Külmemate punktide temperatuuriindeksid jäid vahemikku 0,41 kuni 0,57.

**Joonis 28.** Hoone 1 teise korruse põranda külmasild: a) termopilt b) tavaline pilt.

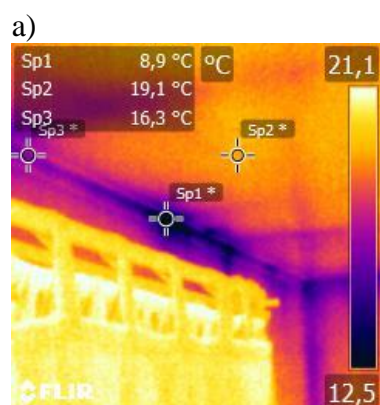
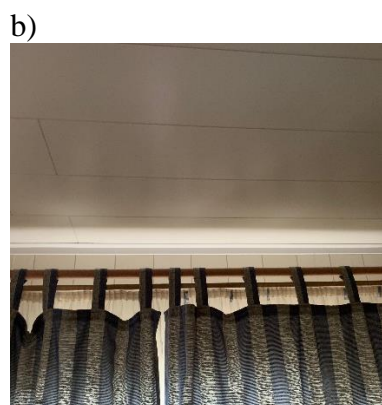
**Joonis 29.** Hoone 2 Vahelae külmasild: a) termopilt b) tavaline pilt.

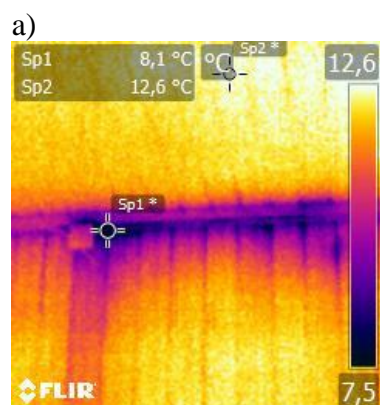
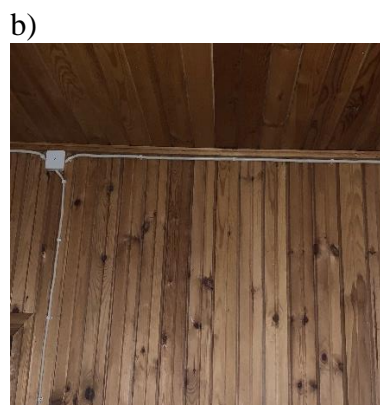
**Joonis 30.** Hoone 3 vahelae külmasild a) termopilt b) tavaline pilt.

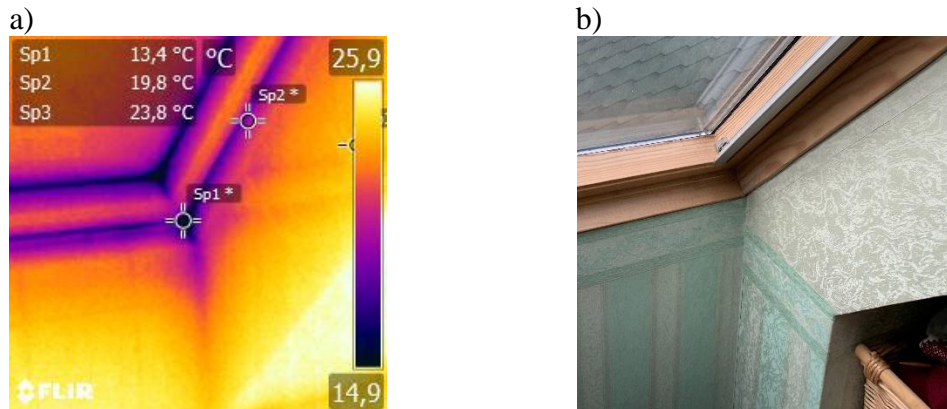
Temperatuuriindeksite analüüsist selgus esimese hoone katuseakna nurgas on oht hallituse tekkele. Ülejäänud raami ulatuses ei ole ohtu ei hallituse ega kondensaadi tekkele. Teise ja kolmanda hoone puhul saab arvutuste kohaselt öelda, et olemas on reaalne oht hallituse tekkeks. Kuna tegemist on tihedalt tuulutatavate kohtadega, leevendab see hallituse tekkimise ohtu.

**Joonis 31.** Hoone 1 akna külmasild: a) termopilt b) tavaline pilt.

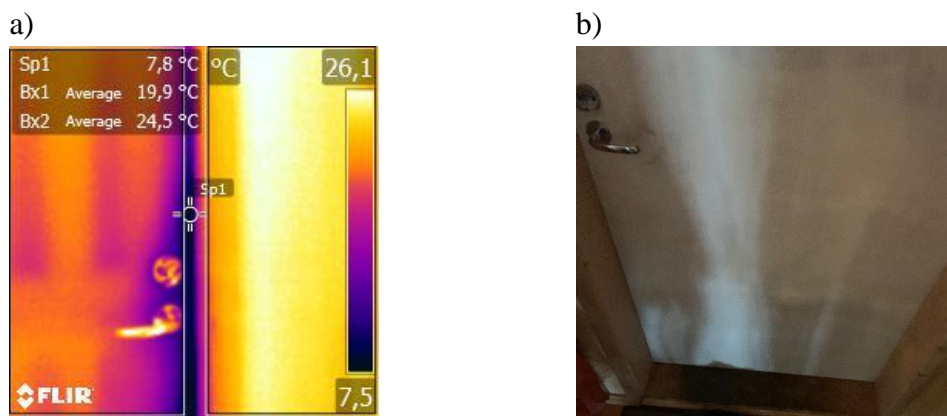
**Joonis 32.** Hoone 2 rõduuks: a) termopilt b) tavaline pilt.

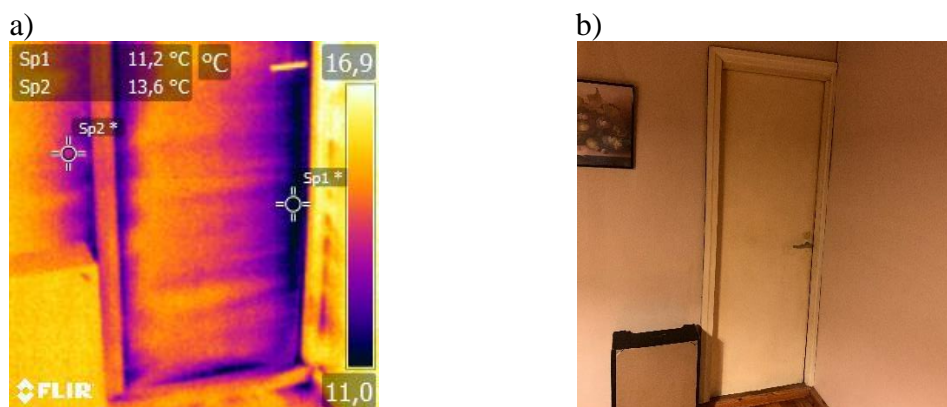
**Joonis 33.** Hoone 3 keldriuks: a) termopilt b) tavaline pilt.

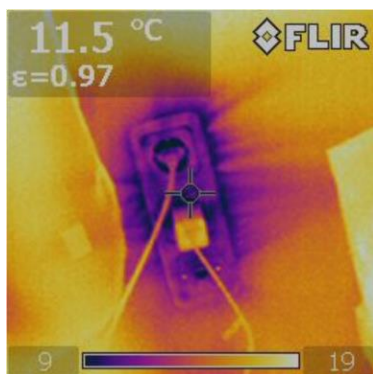
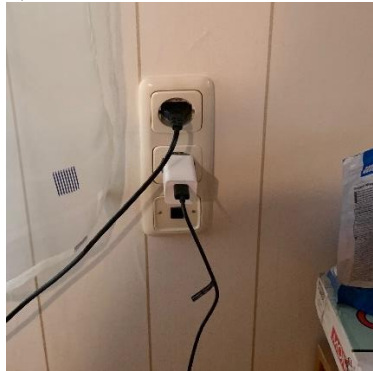
**Joonis 34.** Õhulekkega pistikupesa: a) termopilt b) tavaline pilt.

Sama probleem esines igas majas, kuid teiste puhul mitte nii ulatuslikult. Lekke kõrvaldamiseks on tarvis leida tihendamata läbiviigud, mis nõuab seinakonstruktsiooni lahti võtmist kuni aurutõkkekihi.

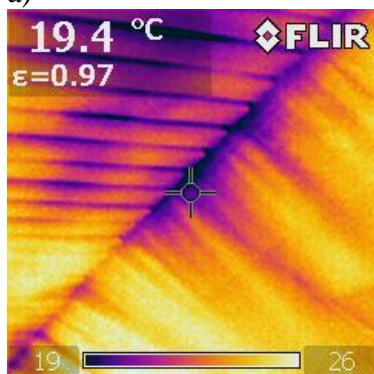
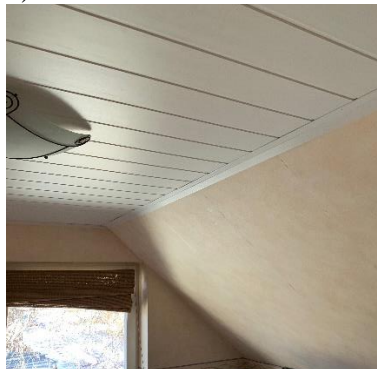
Joonisel 35 on näha esimese hoone pööningu vahelae ning katuse liite juurest õhuleket. Leke esineb kogu teise korruse ulatuses. Lekke kõrvaldamiseks tuleb pööningu ning katuselae vahelise osa kihi aurutõkke ühenduskohti inspekteerida. Tuvastatud lekkekohad täiendavalt õhutihedaks teipida.

**Joonis 35.** Pööningu vahelae ja katuse liide: a) termopilt b) tavaline pilt.

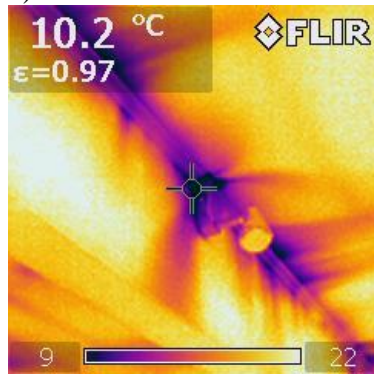
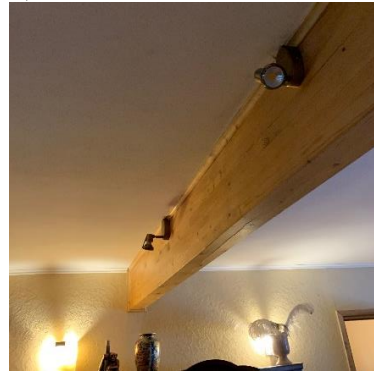
Sarnaselt esimesele hoonele esines teise hoone pööningu vahelaetalade äärtes ulatuslikke õhulekkeid joonis 36. Kahte maja eristas tõsiasi, et esimese hoone puhul oli sisse lekkiv õhk olulisel määral soojem, kui seda oli teis hoone puhul. Teise hoone puhul oli sisetemperatuuriga võrreldes temperatuuride erinevus 14 °C. Niivõrd madala temperatuuri põhjuseks on tuulutatav soojustamata katusekonstruktsioon ning puudulikult soojustatud pööningu vahelagi. Piltide järgi otsustades tuleb üle vaadata pööningu vahelae aurutõke ning need õhutihedaks teipida.

**Joonis 36.** Mitte õhutiheda vahelaetala ümbrus : a) termopilt b) tavaline pilt.

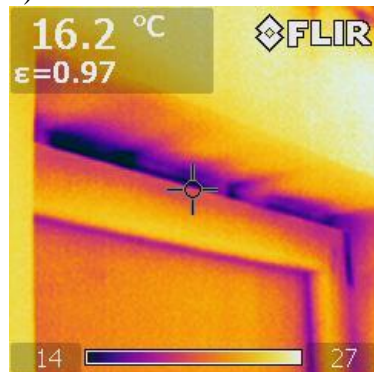
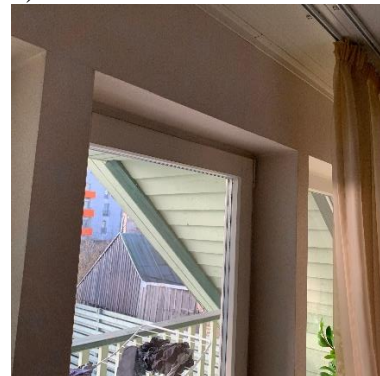
Igal hoonel leitud aknaid, millel on sarnaselt joonisega 37 esinevaid õhulekkeid. Õhulekete põhjuseks on purunenud ning elastsed omadused kaotanud tihendid. Probleem on lihtsasti likvideeritav, kui vahetada akendel tihendid.

**Joonis 37.** Suletud akna õhuleke : a) termopilt b) tavaline pilt.

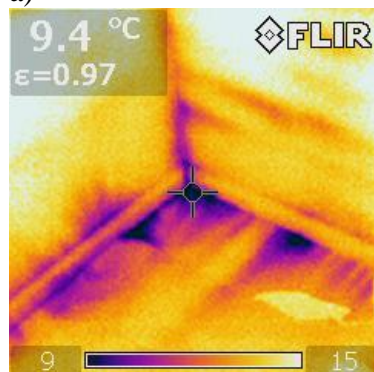
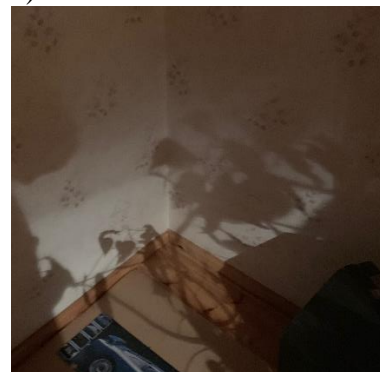
Samuti esines sarnaselt joonisel 38 kõikides hoonetes õhulekkekohti põranda ja välisseina liides. Ka selle probleemi põhjuseks nõuetekohaselt paigaldamata aurutõke. Probleemi lahendamine nõuab konstruktsiooni lahti võtmist.

**Joonis 38.** Põranda ja sokli liite õhuleke : a) termopilt b) tavaline pilt.

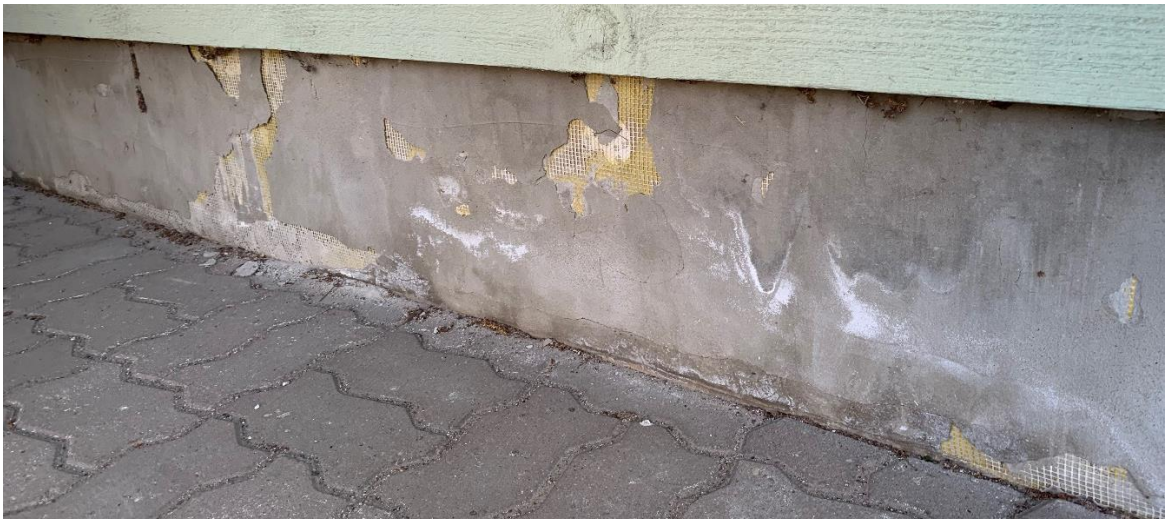
Teadmata hoone vundamendi soojustuse paksust, julgen eeldada, et see vajab lisa soojustuskihti. Hoone 1. korruse põrandal on kasutatud põrandakütet, mis ei lasknud külmasillal niivõrd hästi esile tulla, kuid küttekulude vähendamise eesmärgil tasuks see siiski paksemalt soojustada. Kui vundamenti/soklit juba soojustama hakatakse, siis ei pääse üle ega ümber sokli uuesti viimistlemisest. Hetke sokli viimistluse seisukord on pigem kehv. Armeeritud sokkel on kogu ulatuses kahjustusi täis (Joonis 40). Kahjustused ulatuvad mõradest kuni suurte armeeringu kahjustusteni.

**Joonis 40.** Sokli defektid.

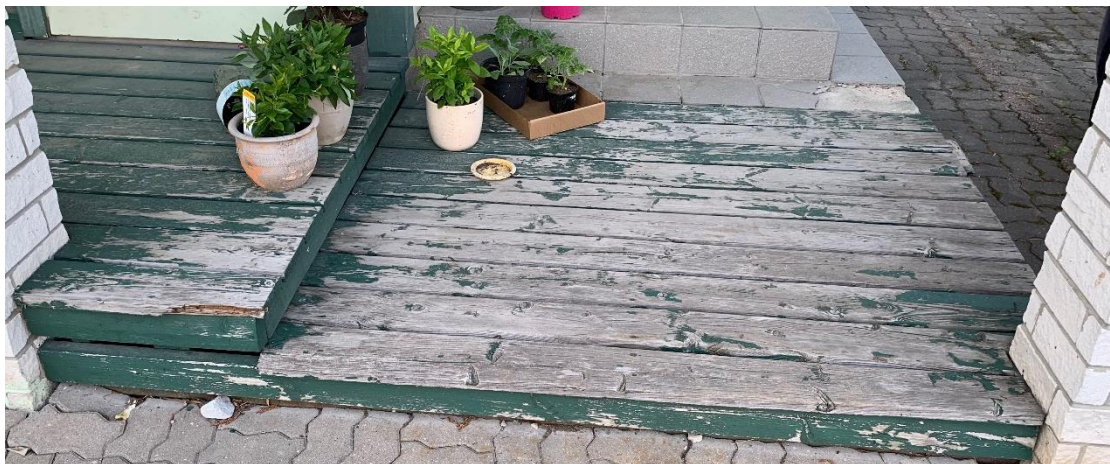
Hoone terrassi kandev konstruktsioon on pigem korralik, puuduvad märgatavad vajumised. See-eest vajab terrassilaudis terves osas värskendust ning kohati tuleb vahetada mõned purunenud lauad. Joonisel 41 on näha terrassi kahjustused.

**Joonis 41.** Terrassi kahjustused.

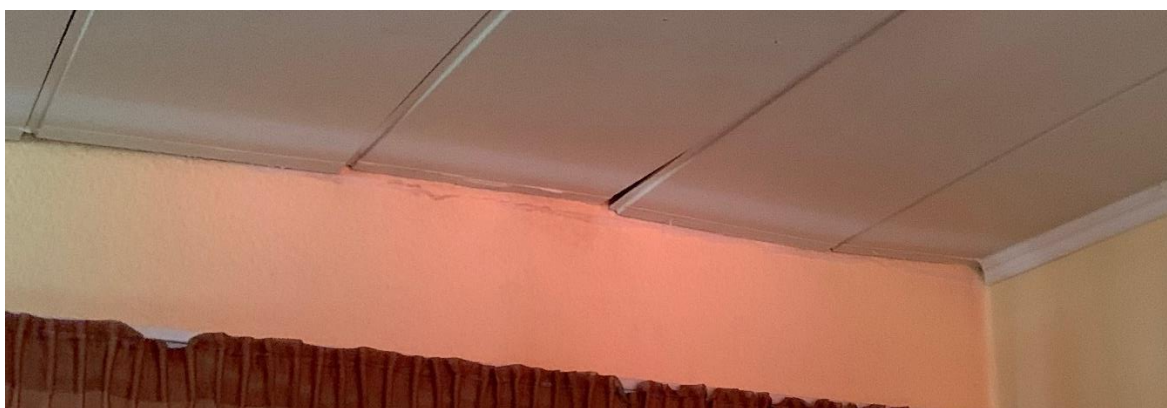
Hoones siseviimistluse osa on suuresti subjektiivne. Siseviimistluse kulumi protsendi andmisel arvestasin materjali viimistlusmaterjali värskusega, paigaldusega ning selle seisukorraga. Hindamisel leidsin, et maja siseviimistlus vajaks mõningast uuendamist. Silma jäi just kohati pleekinud ning toa nurkades purunenud tapeet. Samuti on laeplaadid ja -liistud kohati lahti (joonis 42.)

**Joonis 42.** Lae defektid.

Joonisel 42 olevad defektid võivad tulla õhuleketest. Kuna väliseinte ja vahelae liite juures on arvestatavad õhulekked. Viimistlusmaterjalini jõudnud niiskem välisõhk imendub viimistlusmaterjali. Niiskuse imendumise tagajärjel muudab materjal oma esialgset kuju. Materjal hakkab „punnitama“ ning liigub omalt kohalt

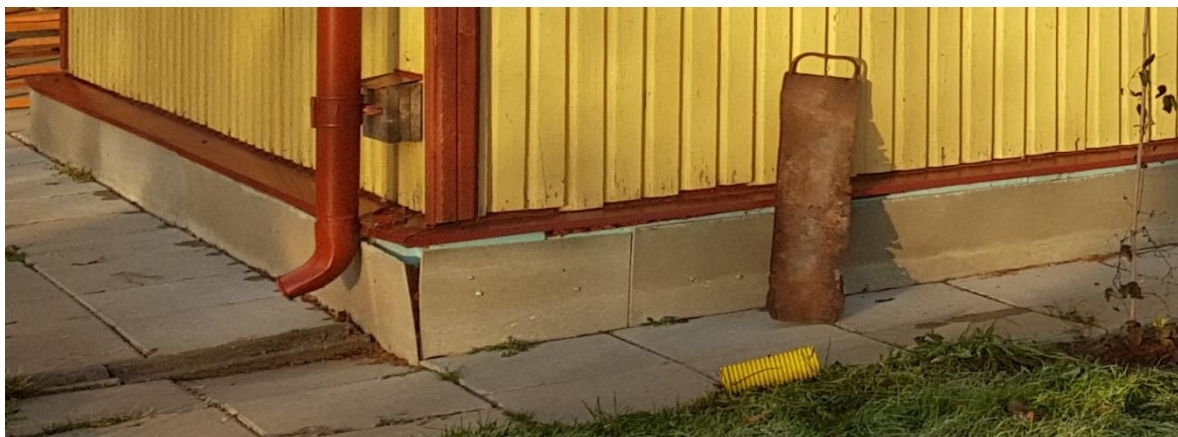
Hoone sokli/vundamendi peamiseks probleemiks vähene soojustus. Puudulik soojustus annab selgelt tunda välisseina ja põranda liitekohas, eriti ilmekalt hoone nurkades. Samuti on paigaldatud sokli plaadid suurel määral lahti tulnud (joonis 43). Hoone sokkel vajab kindlasti lisasoojustust ning sokliplaatide korraliku kinnitamist. Lisaks vundamendi soojustamisele tuleks pöörata tähelepanu seepool vundamendi ääres olevale horisontaalsele lisasoojustusele. Lisasoojustust on paigaldatud meetri ulatuses 50 mm vahtpolüstüreenplaatide näol. Põrand tuleks lahti võtta ning hoone välisseinte äärde lisada 100 mm vahtpolüstüreen plaat.

**Joonis 43.** Lahtised sokliplaadid.

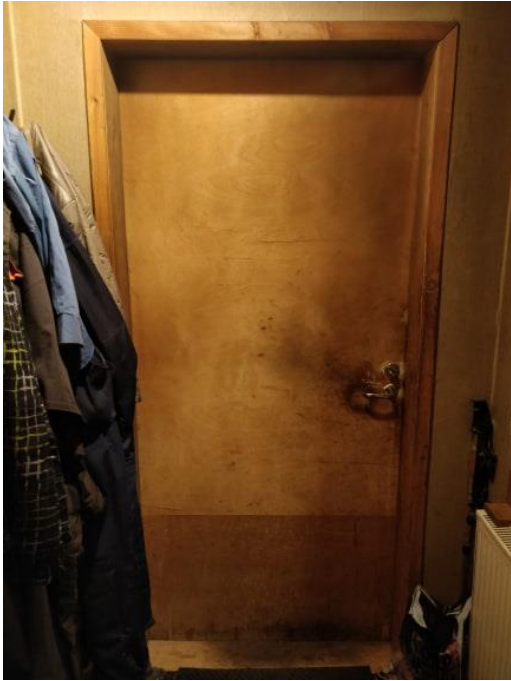
Hoonel üheks suurimaks õhulekke kohaks olid välisuksed. Hoone välisusteks on kasutatud väliskeskkonda mitte sobivaid soojustamata uksi (joonis 44). Väliskeskkond on ajanud teinud ustega oma töö ning ukseid ei ole enam sümmeetrilised, mistõttu on tekkinu uste ning ukseraami vahele praod, kus talvine külm õhk hõlpsasti majja sisse tuleb.

**Joonis 44.** Välitingimustesse mitte sobiv välisuks.

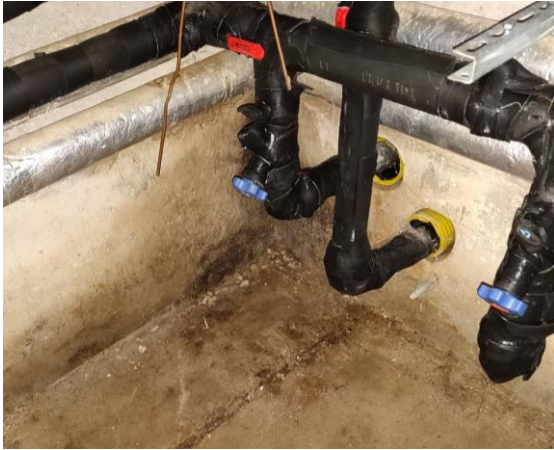
Hoone suurimaks probleemseimaks konstruktsiooniks tuleb lugeda vundamenti. Vundamendile ei ole paigaldatud hüdroisolatsiooni ning samuti on vundamendis läbiviigud tihendamata (joonis 45). Seetõttu on kevadisel sulamise perioodil vett täis kelder iga-aastane nähtus. Lisaks puudub vundamendil terves osas soojustus, mistõttu pääseb talvel külm vundamendi kaudu kergelt majja.

**Joonis 45.** Tihendamata läbiviigud keldris.

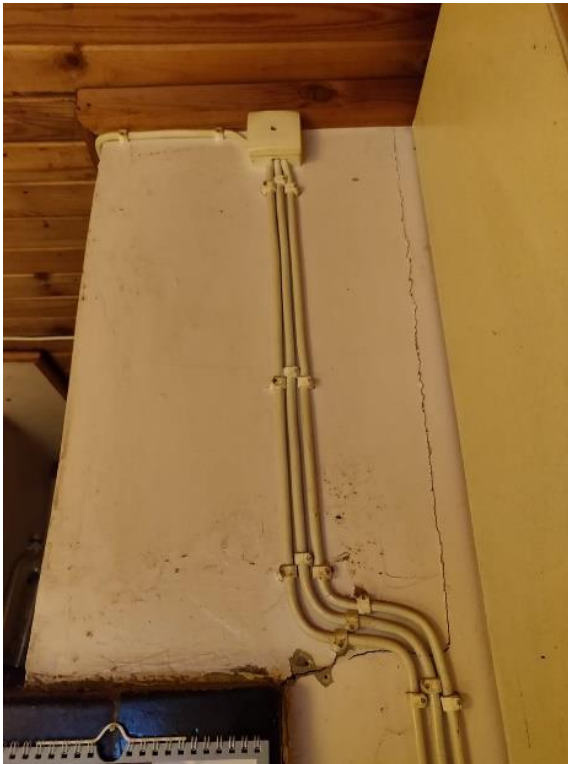
Maja siseviimistlus on suurel määral amortiseerunud. Dušši ruumis on seintest plaate puudu, eluruumide põrandalauadel suured kahjustused. Samuti on eluruumide seintes tapeet määrdunud ning krohvitud seinad pragulised. Hoone siseviimistluse värskendamisel on otstarbekas paigaldada seinasisene kaabeldus. Hoone eluruumide põrandate värskendamisel on piisav, kui olemasoleval laudisel teostada kohtparandused, tervenisti lihvida ning seejärel peale kanda lakikiht.

**Joonis 46.** Amortiseerunud viimistlus ning pinnapealne kaabeldus.
